Fotodokumentation - Documentazione fotografica

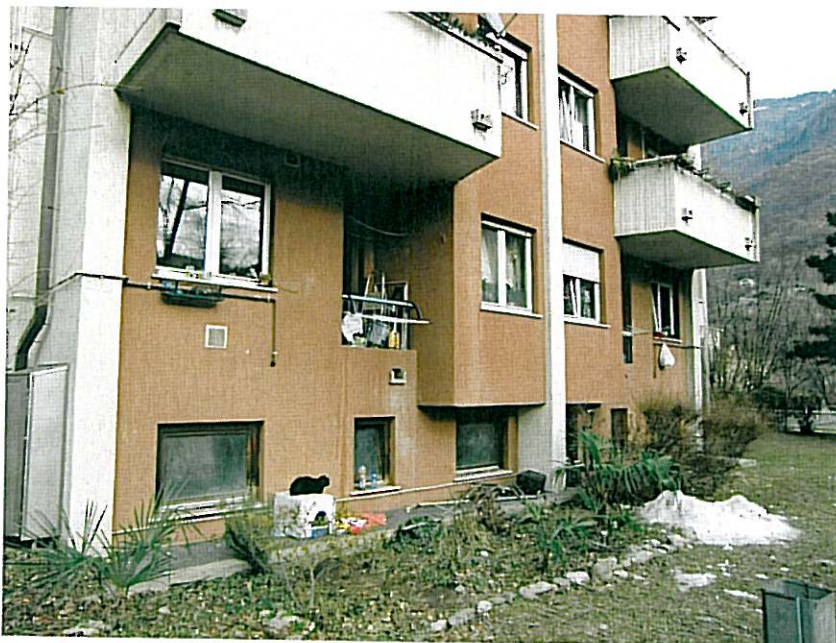
Holzfenster und Balkontür
Finestra in legno e porta balcone

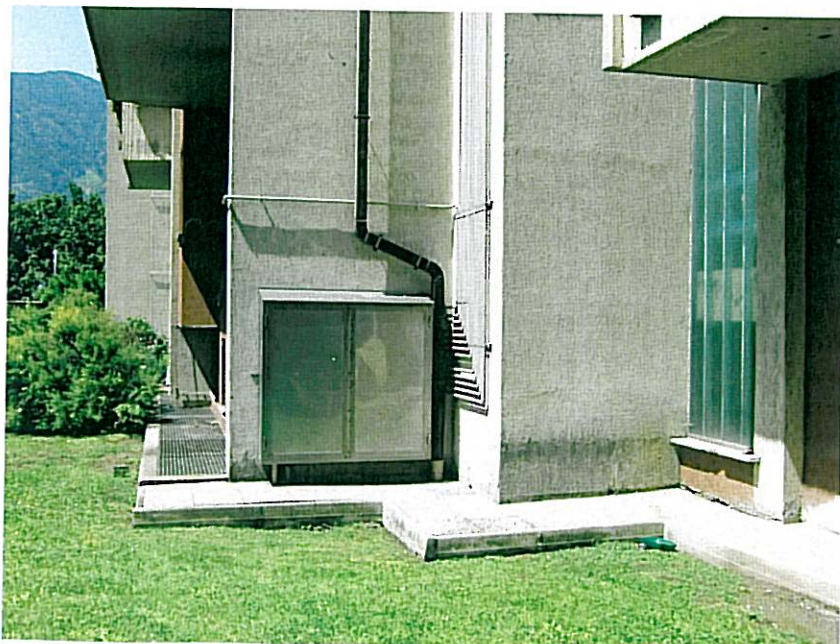
Balkone und Sockelbereich Gebäude
Balconi e base dell'edificio

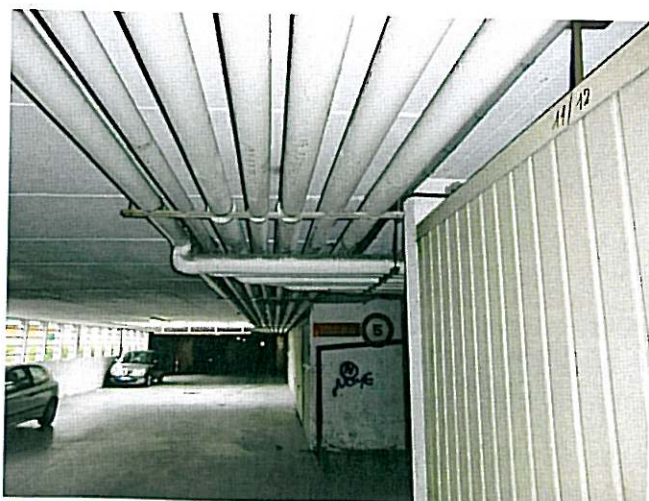
Tiefgarage mit Rohrleitungen
Garage interrato con tubi di riscaldamento
