Relazione tecnico – scientifica di Valutazione del Rischio Biologico da batterio *Legionella*

associato all'impianto idro-sanitario in complesso edilizio ad uso abitativo sito in
via Grübl 50-60, Silandro (BZ) - cod. edificio: **BMKBMK + BMKBMN**

Committente: Ente proprietario **IPES – WOBI** (Istituto per l'edilizia sociale della Provincia Autonoma di Bolzano – Institut für den sozialen Wohnbau des Landes Südtirol)

Edizione seconda del 10/06/2020 - rinnovo della prima Edizione (febbraio 2012)

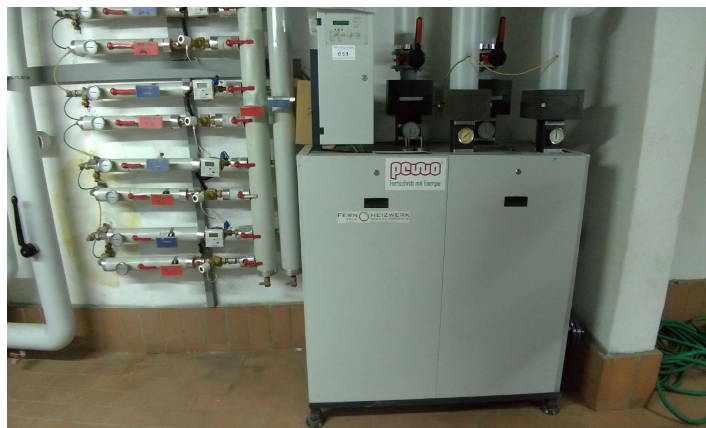
Fig. 2 – centralina di scambio rete teleriscaldamento

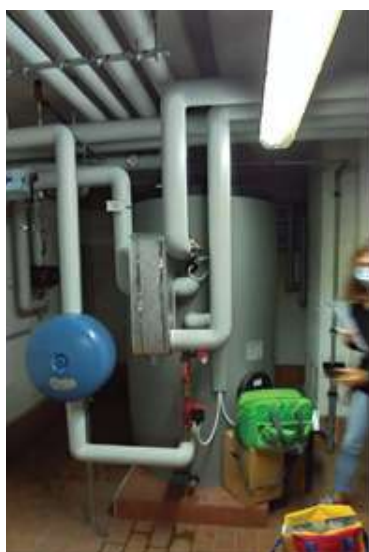
Presenza serbatoi / cisterne di raccolta e stoccaggio acqua fredda ?	Non presenti	S
Le temperature d'erogazione dell' acqua fredda sanitaria rimangono inferiori ai 20°C nella rete distributiva interna, fino ai punti d'uso?	Normalmente sì	S
Presenza di boiler / serbatoi centralizzati di raccolta dell' acqua calda sanitaria Rischio associato: possibile formazione di biofilm e colonizzazione da legionella in zone del serbatoio caratterizzate da scarso ricambio	E' presente un serbatoio di accumulo dell'acqua calda (dimensionamento apparentemente 500 / 700 L, non eccessivo e adeguato a garantire un corretto ricambio in base al consumo dell'utenza). Il serbatoio è collegato allo scambiatore di calore	R modesto

<p>d'acqua e/o temperature <50°C, anche a causa di stratificazioni per gradienti di temperatura; possibile formazione di incrostazioni calcaree sulle superfici interne e accumulo di sedimenti sul fondo che favoriscono adesione di biofilm</p> <p>Forme di controllo: mantenimento della temperatura di stoccaggio >50°C in tutte le zone del serbatoio; disincretizzazione e sanificazione periodica; spurghi regolari dalla valvola di fondo).</p> <p>in caso di ristrutturazione impiantistica valutare l'eliminazione di boiler / serbatoi di accumulo diretto a favore di sistemi di produzione acqua calda istantanei (es. trasformazione dei serbatoi in buffer di calore contenenti acqua tecnica)</p>	<p>esterno con un circuito separato in cui la circolazione è sempre attiva: questo sistema dovrebbe favorire il rimescolamento continuo dell'acqua e l'uniformità di temperatura nel serbatoio.</p> <p>NB: in corso di sopralluogo è stata rilevata la temperatura piuttosto bassa di 19,8°C dell'acqua in uscita dallo scarico di fondo, probabilmente determinata dalla vicinanza col punto di immissione dell'acqua fredda di ripristino.</p>

L'impianto condominiale si presenta in buone condizioni tecniche ed aggiornato; il serbatoio di accumulo presente mostra caratteristiche di relativa sicurezza (volume contenuto, circolazione continua con scambiatore esterno), che dovrebbero minimizzare le problematiche tipicamente connesse a tali elementi (ristagni dovuti a scarso ricambio e stratificazione termica); la bassa temperatura misurata per l'acqua prelevata dallo scarico di fondo, è verosimilmente dovuta all'immissione nel boiler di acqua fredda di ripristino al momento della misura.

Fig. 3 – boiler accumulo acqua calda sanitaria e scambiatore esterno

Essendo il boiler di accumulo dotato di scarico di fondo valvolato, sarebbe anche utile opportuno operare periodici spurghi finalizzati all'eliminazione dei sedimenti depositati.

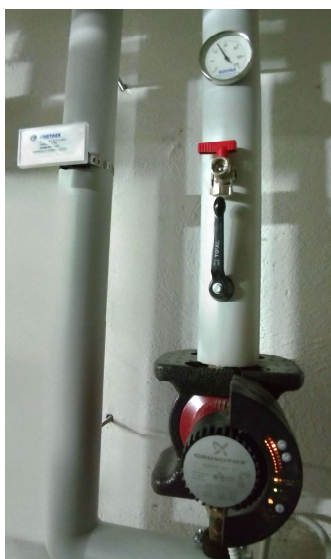
Fig. 4 – condotto ricircolo acqua calda sanitaria dotato di presa per prelievo campioni

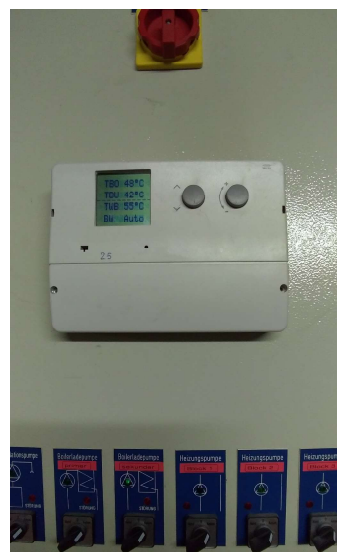
L'impianto è gestito tramite centralina elettronica, con display dove sono visualizzate le impostazioni attive, ma non risulta essere attualmente attivo un programma di shock termici cadenzati (da verificare la possibilità di attivarlo).

Fig. 5 – centralina di controllo

Come ulteriore fattore di sicurezza, sarebbe utile attivare un programma di shock termici cadenzati, se la centralina di controllo attualmente presente supportasse tale funzionalità.

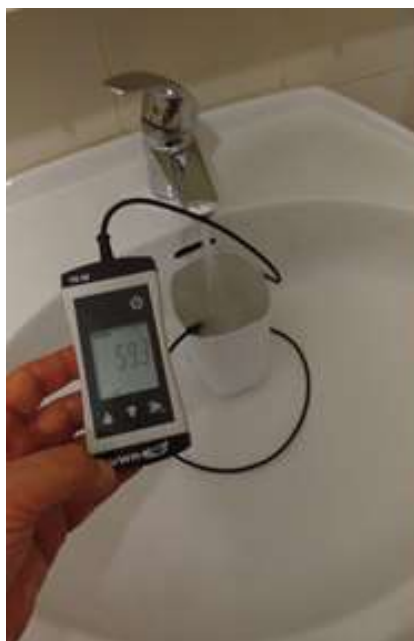
<p>L'impianto di distribuzione acqua calda è a ricircolo?</p> <p>Rischio associato: l'assenza di ricircolo, o suo irregolare funzionamento, determina nelle tubazioni della rete distributiva condizioni intermittenti di acqua ferma e con temperature che possono scendere sotto la soglia dei 50°C durante gli intervalli in assenza di prelievo ai terminali</p>	<p>SI: la circolazione è sempre attiva nelle 24 ore; il circuito di distribuzione dell'acqua calda si ramifica in colonne montanti (una per scala). Le utenze dei singoli alloggi sono alimentate tramite derivazioni di modesta lunghezza.</p>	S
<p>Le temperature di esercizio del circuito acqua calda raggiungono i 50°C?</p> <p>Rischio associato: al di sopra di 50°C la moltiplicazione di legionella inizia ad essere progressivamente inibita; temperature inferiori a tale valore (individuato convenzionalmente come "soglia di sicurezza"), non garantiscono pertanto un ragionevole livello di protezione dell'impianto.</p>	<p>SI: benché al momento per la mandata e ricircolo siano state rilevate (da termometro fisso / display centralina di controllo) e misurate temperature di poco inferiori ai 50°C, la misura effettuata in un successivo momento presso un punto di rogazione (lavabo alloggio privato) ha registrato un valore nettamente superiore (v. tabella riassuntiva par. 4, Fig. 6)</p>	S

Fig. 6 – misura temperatura presso lavabo alloggio, dove è stato registrato il valore più elevato
