Relazione tecnico – scientifica di Valutazione del Rischio Biologico da batterio *Legionella*

associato all'impianto idro-sanitario in complesso edilizio ad uso abitativo sito in
via Huntsdorfer 33-34, Vandoies – Weitentel (BZ) - cod. edificio: **BOXBOX**

Committente: Ente proprietario **IPES – WOBI** (Istituto per l'edilizia sociale della Provincia Autonoma di Bolzano – Institut für den sozialen Wohnbau des Landes Südtirol)

Edizione seconda del 22/05/2020 - rinnovo della prima Edizione (febbraio 2012)

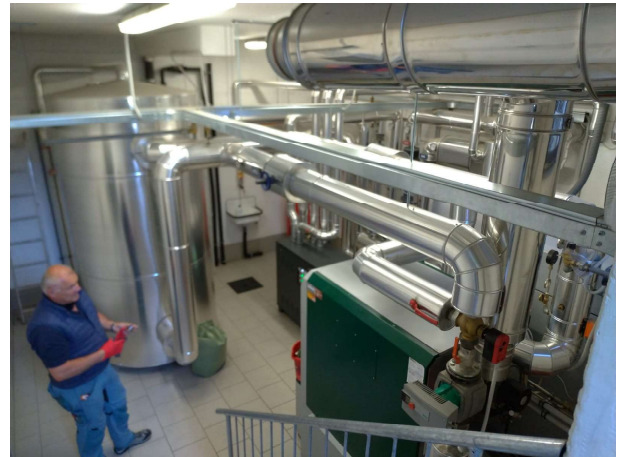
Fig. 2 – veduta d'insieme locale centrale termica

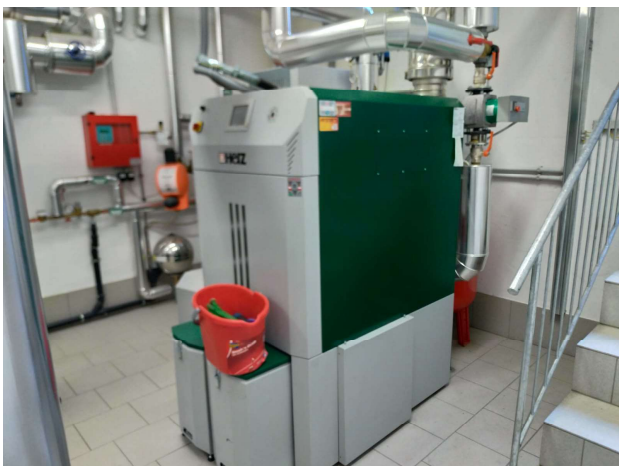
Fig. 3 – unità termica alimentata a pellet

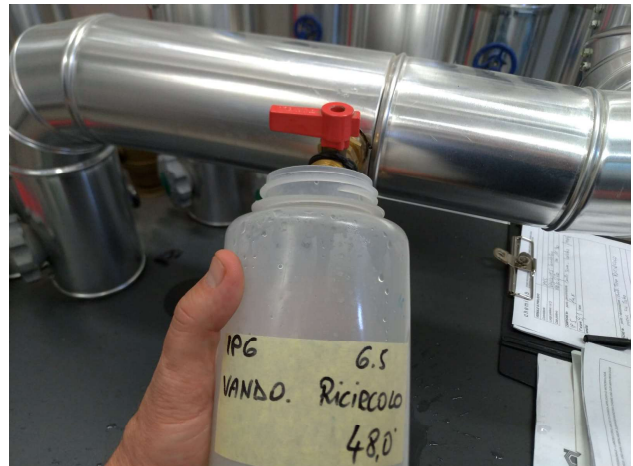
Fig 4 - prelievo campione da condotto ricircolo

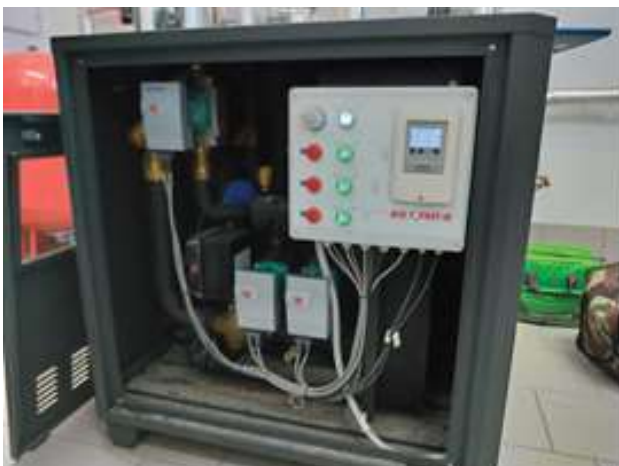
Fig 5 - gruppo scambiatori
