## Relazione tecnico – scientifica di Valutazione del Rischio Biologico da batterio *Legionella*

associato all'impianto idro-sanitario in complesso edilizio ad uso abitativo sito in  
**via Meltina 19 A-H, Meltina (BZ)** - Cod. edificio **A97A97**

**Committente:** Ente proprietario **IPES – WOBI** (Istituto per l'edilizia sociale della Provincia Autonoma di Bolzano – Institut für den sozialen Wohnbau des Landes Südtirol)

**Edizione seconda del 20/04/2020** - rinnovo della prima Edizione (febbraio 2012)

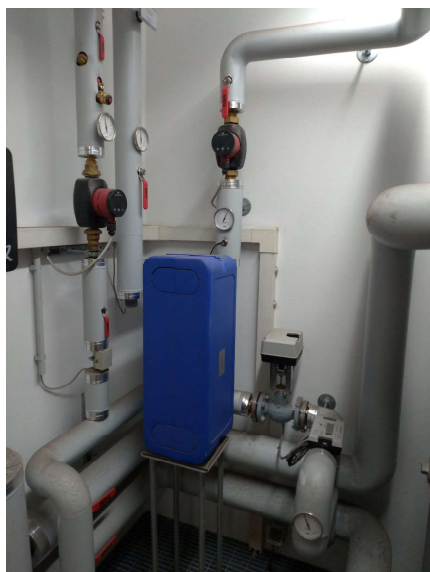
**Fig. 3** – scambiatore di calore acqua calda sanitaria

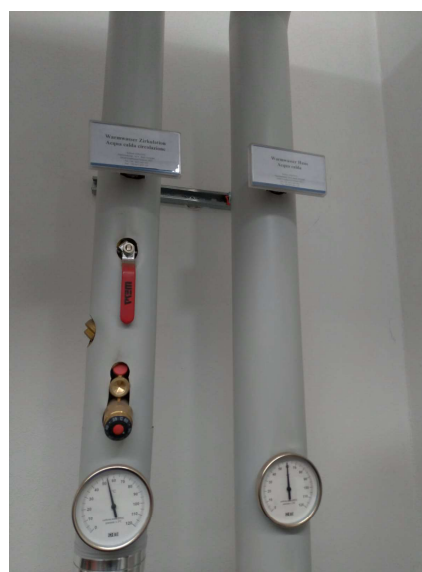
**Fig 4** - condotti di mandata e ricircolo acqua calda sanitaria
